Memoria Valorada de reconstrucción de muro de contención en la entrada de Canejan.

RECONSTRUCCIÓN DE MUROS DE PIEDRA EN LA ENTRADA DE CANEJAN

PROPIEDAD: EXCMO. AYUNTAMIENTO DE CANEJAN.

MURO ENTRADA PUEBLO CANEJAN
 ESQUEMA ALZADO Y DETALLE
 din A3

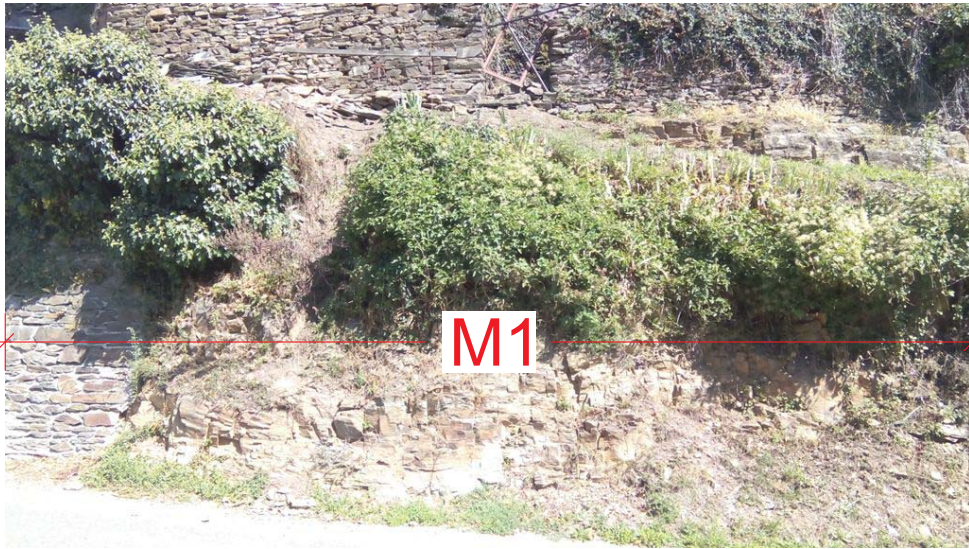
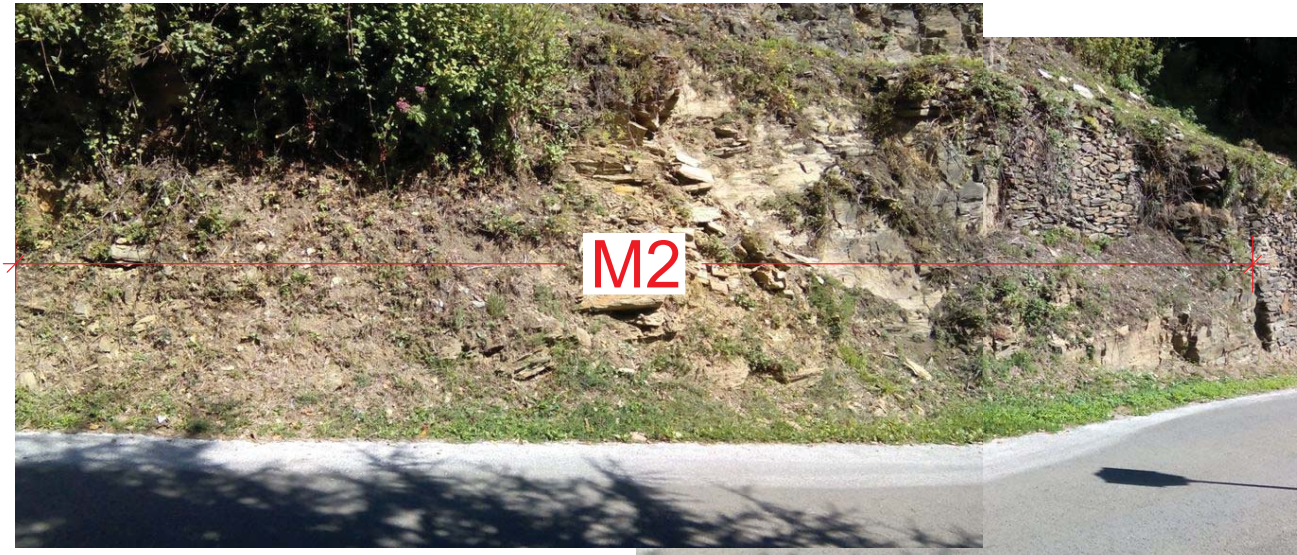
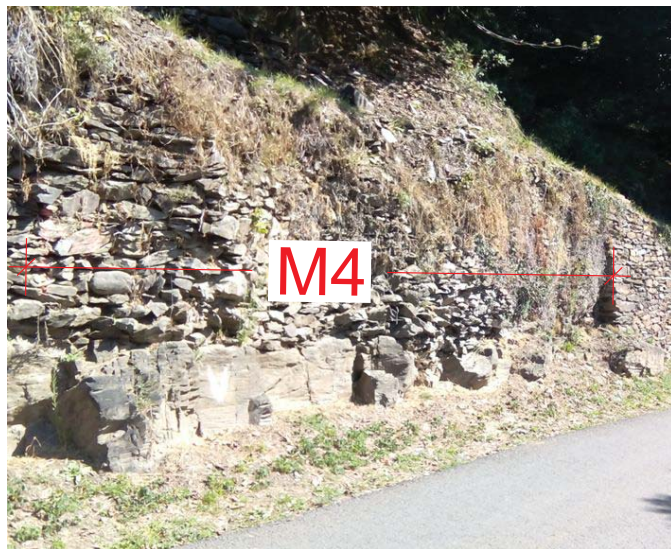
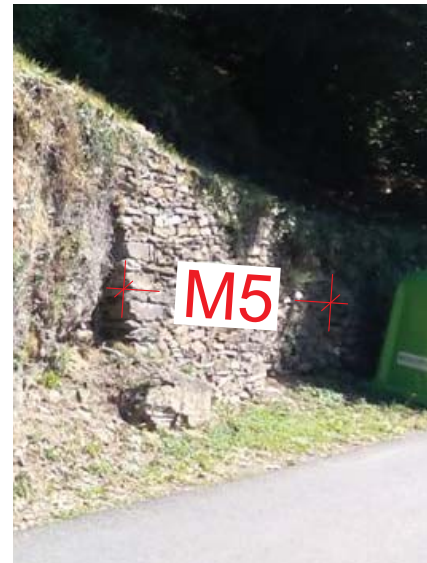
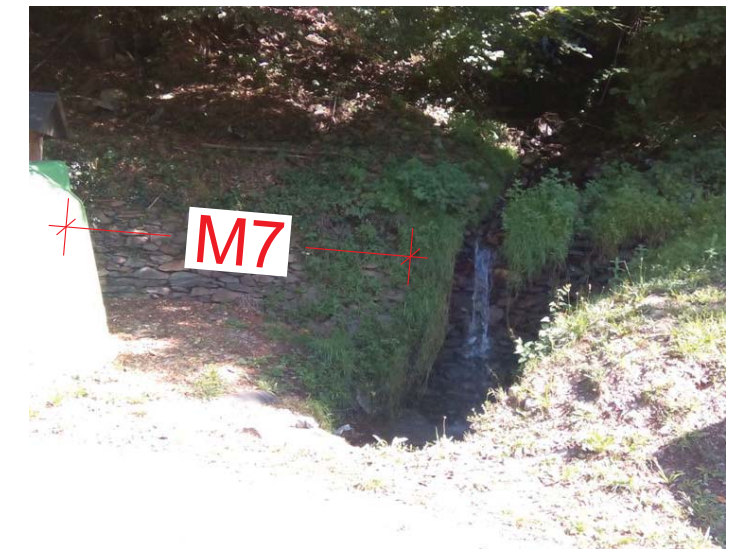
FOTOS POR TRAMOS. ESTADO ACTUAL

Este muro de contención se ha ido deteriorando y deformando y ha sufrido derrumbes que actualmente afectan ya a una parte importante del mismo, tal como puede verse en las fotografías adjuntas.

LIMPIAR CAMINO SUPERIOR Y RECUPERAR PIEDRA.

- 4.1. M2 Limpieza de las zonas donde se debe reconstruir el muro y demolición de los restos de mampostería existentes con recuperación de la piedra.

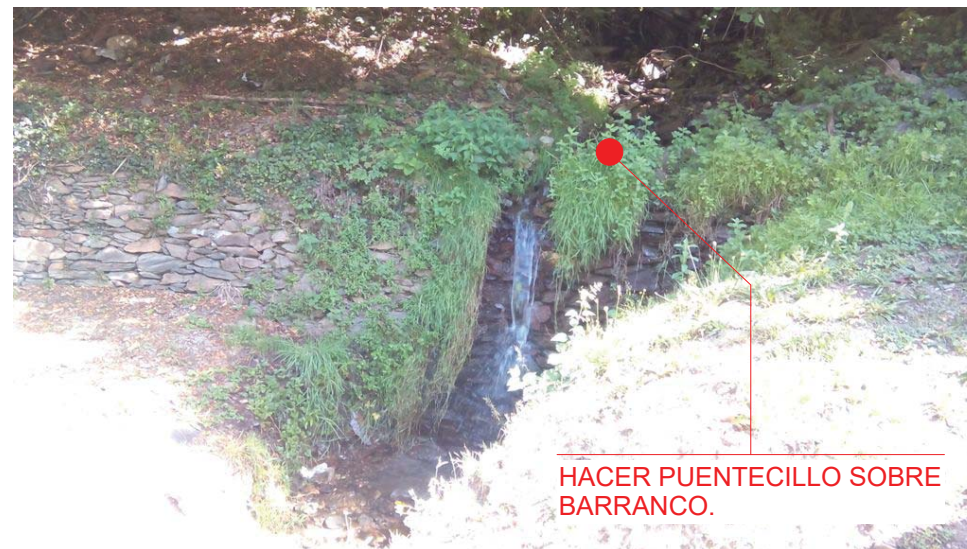
HACER PUENTECILLO SOBRE BARRANCO.

4.10. Ud Construcción de pasarela sobre el barranco, de madera de abeto tratada en autoclave. Medidas totales 300x100 cm. Incluso apoyos de hormigón armado de 100x25x35 cm, 2 vigas de 20x8 cm y pavimento de 15x5 cm.
